# BMW 318

VIN: WBA3D11000F097569

Generat pe 2025-01-04 14:10

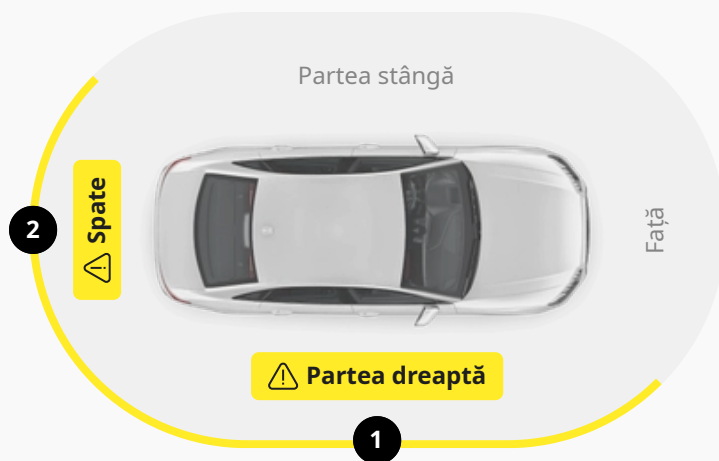
Daune pe partea dreaptă: **Dreapta / Portieră față**

Daune pe partea dreaptă: **Spate / Bară de protecție**

**Spate dreapta / Bară de protecție**

2014-12

**2.001 RON – 6.000 RON**

**Cauză necunoscută**

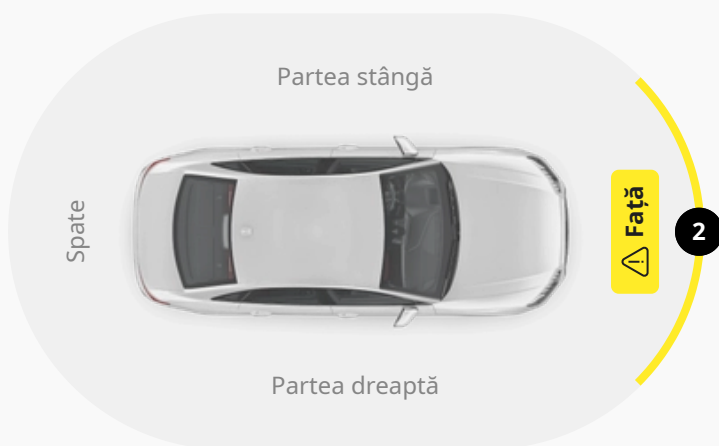
Daune frontale: **Față / Bară de protecție**

**Față dreapta / Bară de protecție**

2019-12

**2.001 RON – 6.000 RON**

**Cauză necunoscută**
