## BMW 318

VIN: WBA8C31090K804339

2016

Generat pe 15.06.2025

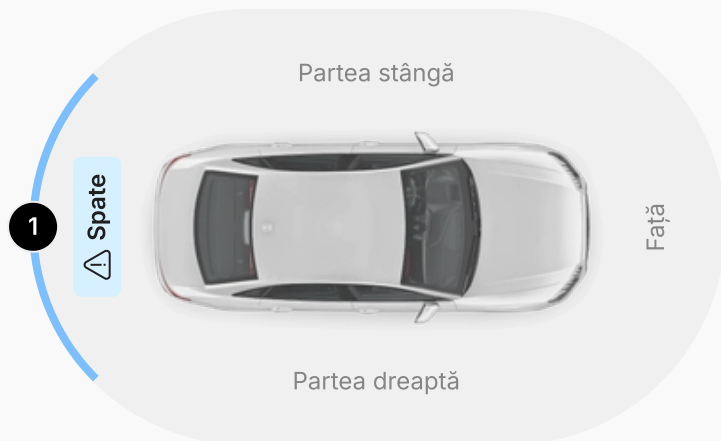
Daune pe partea dreaptă:

Spate / Bară de protecție

02.2018

Belgia

Spate

**2.001 RON – 6.000 RON**

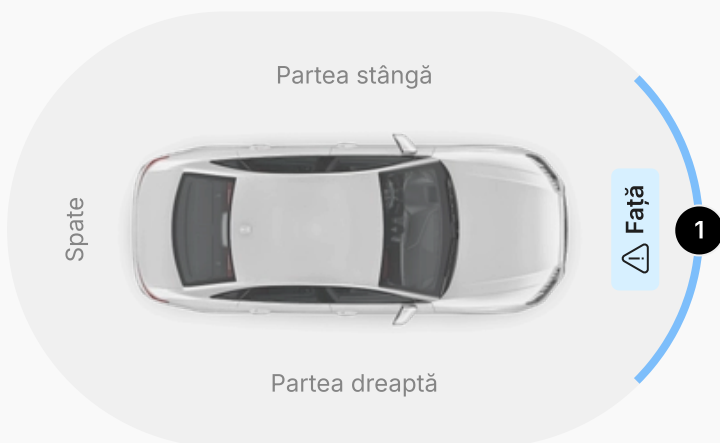
Daune frontale:

Față / Bară de protecție

03.2019

Belgia

Față

**2.001 RON – 6.000 RON**
