## BMW 420 4' F36 Gran Coupé

VIN: WBA4E91090G289888

## Scor carVertical®

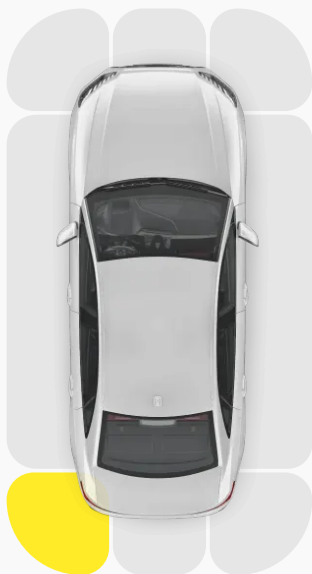
**Spate stânga / Bară de protecție**

**2.001 RON – 6.000 RON**

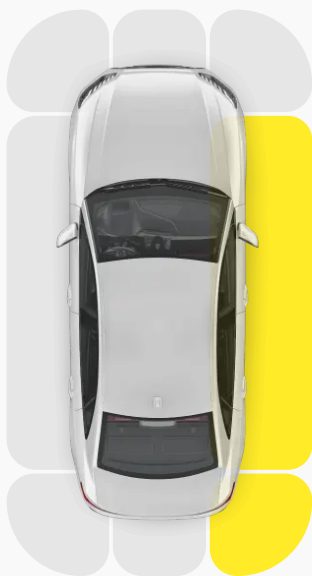
**Dreapta / Portieră față**

**Spate dreapta / Bară de protecție**

**14.001 RON – 24.000 RON**

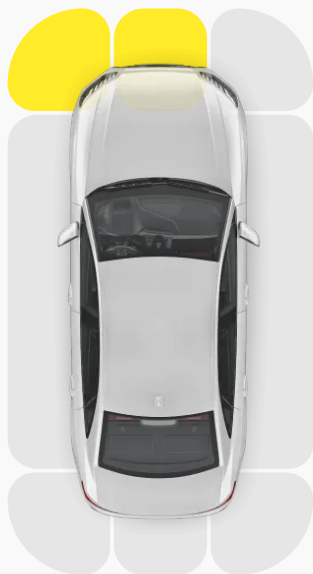
Față stânga / Bară de protecție

Față / Bară de protecție

**2.001 RON – 6.000 RON**

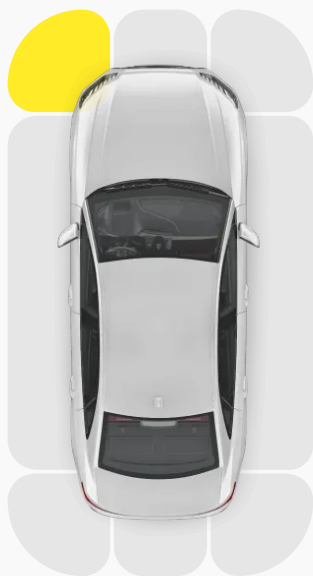
Față stânga / Bară de protecție

**2.001 RON – 6.000 RON**

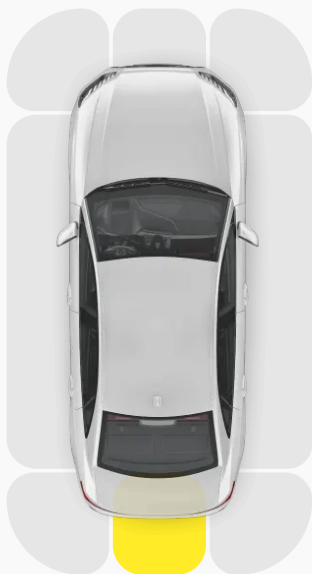
**Spate / Bară de protecție**

**2.001 RON – 6.000 RON**

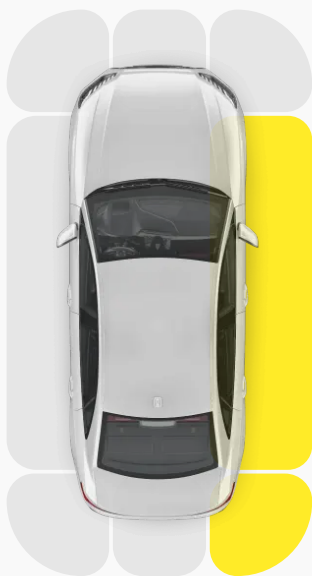
**Dreapta / Portieră față**

**Spate dreapta / Bară de protecție**

**6.001 RON – 14.000 RON**

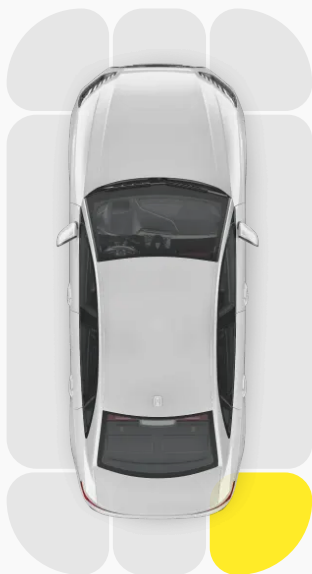
**Spate dreapta / Bară de protecție**

**2.001 RON – 6.000 RON**

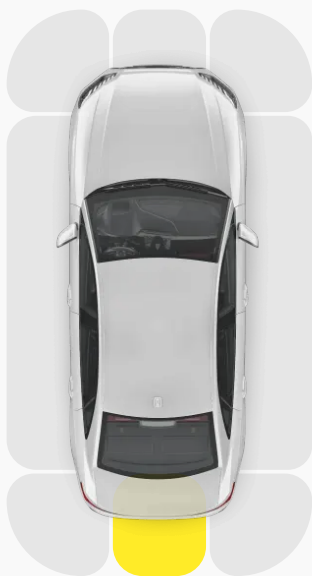
**Spate / Bară de protecție**

**6.001 RON – 14.000 RON**

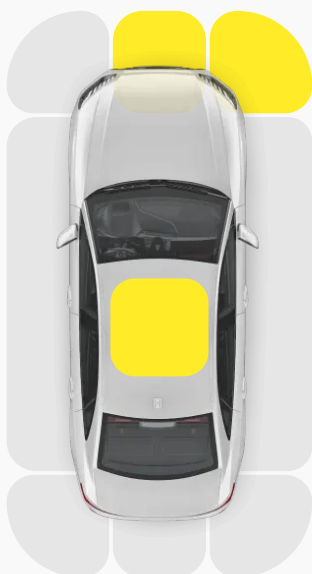
Față / Bară de protecție

Față dreapta / Bară de protecție

Exterior / Neclasificat

**6.001 RON – 14.000 RON**

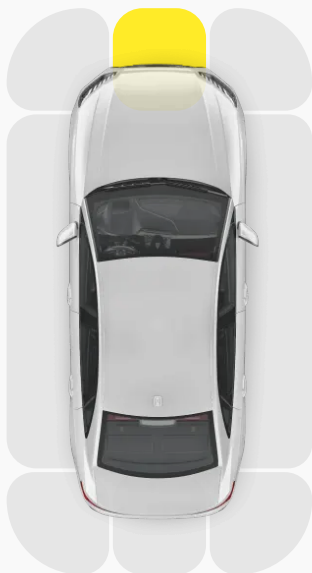
Față / Bară de protecție

**2.001 RON – 6.000 RON**

**Foarte scăzut** 8% din valoarea vehiculului la momentul respectiv
