## BMW 425 4' F36 Gran Coupé

Generat pe 20.06.2026

VIN: WBA4F31040G189871

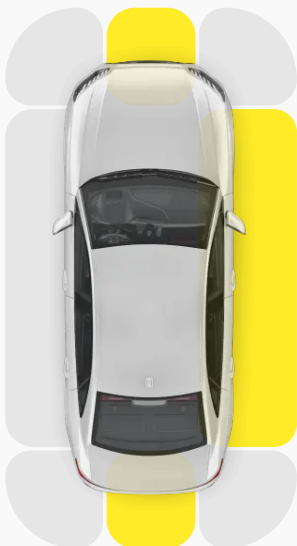
Această înregistrare indică faptul că **un profesionist fie a inspectat fie a lucrat la acest vehicul** - de exemplu l-a reparat, l-a diagnosticat sau a efectuat o reparație acoperită de garanție. Acest lucru nu înseamnă neapărat că vehiculul a fost implicat într-un accident.

Față / Bară de protecție

Dreapta / Portieră față

Spate / Bară de protecție

**1.001 RON – 2.000 RON**

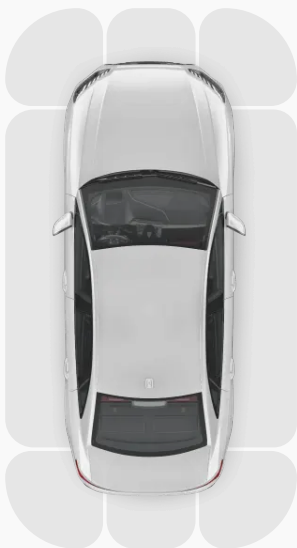
Această înregistrare indică faptul că **un profesionist fie a inspectat fie a lucrat la acest vehicul** - de exemplu l-a reparat, l-a diagnosticat sau a efectuat o reparație acoperită de garanție. Acest lucru nu înseamnă neapărat că vehiculul a fost implicat într-un accident.

Daune raportate, fără a menționa piesele afectate

**1.001 RON – 2.000 RON**

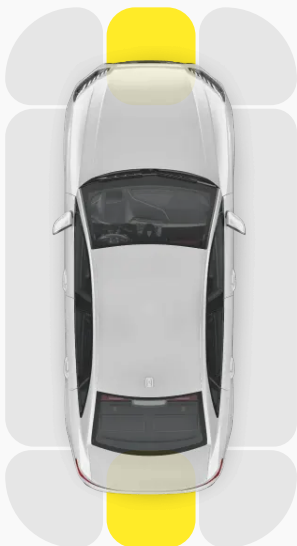
Această înregistrare indică faptul că **un profesionist fie a inspectat fie a lucrat la acest vehicul** - de exemplu l-a reparat, l-a diagnosticat sau a efectuat o reparație acoperită de garanție. Acest lucru nu înseamnă neapărat că vehiculul a fost implicat într-un accident.

Față / Bară de protecție

Spate / Bară de protecție

**4.001 RON – 6.000 RON**

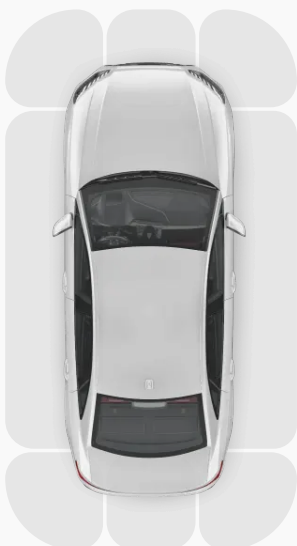
Această înregistrare indică faptul că **un profesionist fie a inspectat fie a lucrat la acest vehicul** - de exemplu l-a reparat, l-a diagnosticat sau a efectuat o reparație acoperită de garanție. Acest lucru nu înseamnă neapărat că vehiculul a fost implicat într-un accident.

Daune raportate, fără a menționa piesele afectate

**18.001 RON – 20.000 RON**

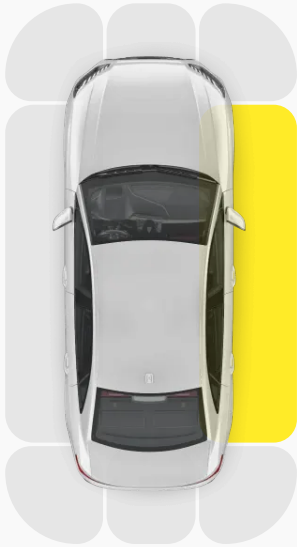
Această înregistrare indică faptul că **un profesionist fie a inspectat fie a lucrat la acest vehicul** - de exemplu l-a reparat, l-a diagnosticat sau a efectuat o reparație acoperită de garanție. Acest lucru nu înseamnă neapărat că vehiculul a fost implicat într-un accident.

**Dreapta / Portieră față**

**10.001 RON – 12.000 RON**
