## BMW 520 5' F10 LCI

Generat pe 10.08.2026

VIN: WBA5E51030G060801

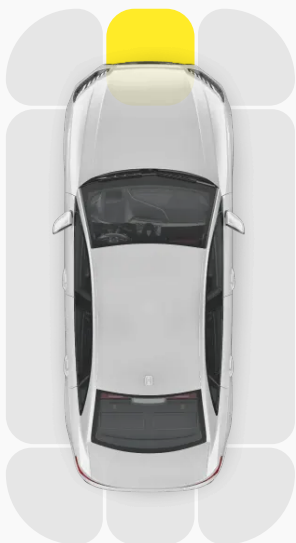
Această înregistrare indică faptul că **un profesionist fie a inspectat fie a lucrat la acest vehicul** - de exemplu l-a reparat, l-a diagnosticat sau a efectuat o reparație acoperită de garanție. Acest lucru nu înseamnă neapărat că vehiculul a fost implicat într-un accident.

Față / Bară de protecție

**4.001 RON – 6.000 RON**

**Foarte scăzut** 2% din valoarea vehiculului la momentul respectiv

Părți exterioare ale caroseriei

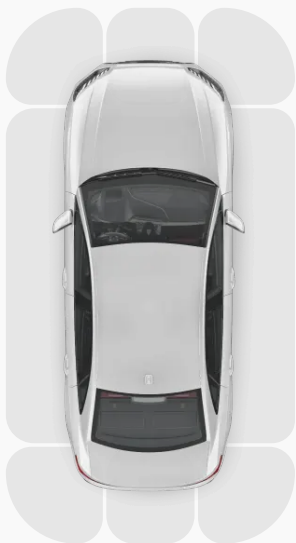
Această înregistrare indică faptul că **un profesionist fie a inspectat fie a lucrat la acest vehicul** - de exemplu l-a reparat, l-a diagnosticat sau a efectuat o reparație acoperită de garanție. Acest lucru nu înseamnă neapărat că vehiculul a fost implicat într-un accident.

Daune raportate, fără a menționa piesele afectate

**4.001 RON – 6.000 RON**

**Foarte scăzut** 2% din valoarea vehiculului la momentul respectiv

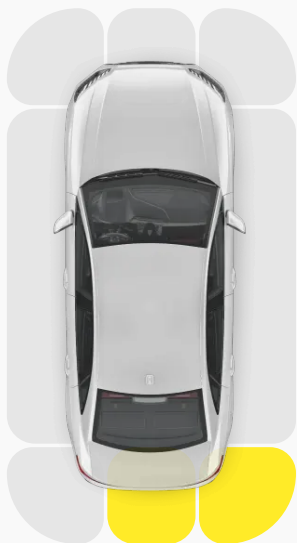
Această înregistrare indică faptul că **un profesionist fie a inspectat fie a lucrat la acest vehicul** - de exemplu l-a reparat, l-a diagnosticat sau a efectuat o reparație acoperită de garanție. Acest lucru nu înseamnă neapărat că vehiculul a fost implicat într-un accident.

Spate / Bară de protecție

Spate dreapta / Bară de protecție

**12.001 RON – 14.000 RON**

**Foarte scăzut** 7% din valoarea vehiculului la momentul respectiv

Părți exterioare ale caroseriei

Iluminat exterior

Elemente structurale ale caroseriei

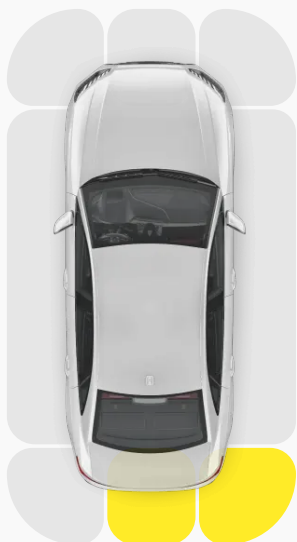
Această înregistrare indică faptul că **un profesionist fie a inspectat fie a lucrat la acest vehicul** - de exemplu l-a reparat, l-a diagnosticat sau a efectuat o reparație acoperită de garanție. Acest lucru nu înseamnă neapărat că vehiculul a fost implicat într-un accident.

Spate / Bară de protecție

Spate dreapta / Bară de protecție

**12.001 RON – 14.000 RON**

**Foarte scăzut** 8% din valoarea vehiculului la momentul respectiv

Părți exterioare ale caroseriei

Iluminat exterior

Elemente structurale ale caroseriei
